## ISEO (BS) Chiesa di S. Martino in Prada

Lo scavo ha portato a termine le ricerche condotte nel 1989-1990 in occasione del restauro dell'edificio avviato dalla Soprintendenza per i Beni Architettonici e Ambientali di Brescia, Cremona e Mantova (*NSAL 1990*, pp. 197-198).

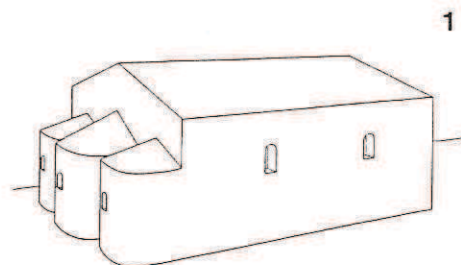
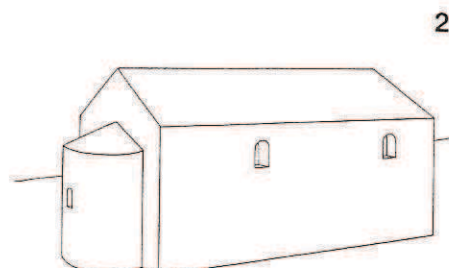
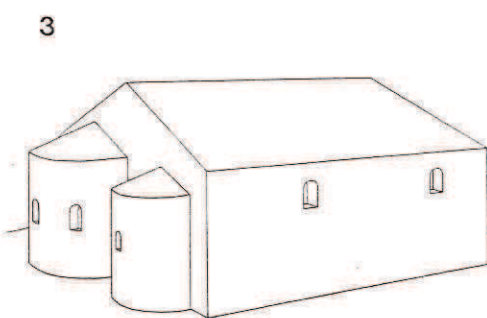
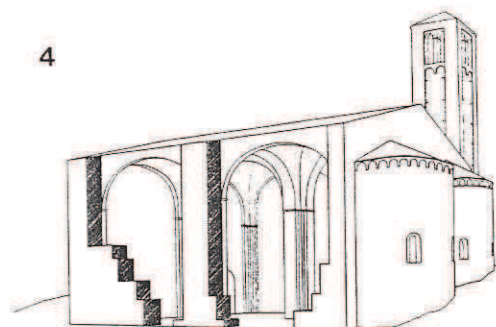
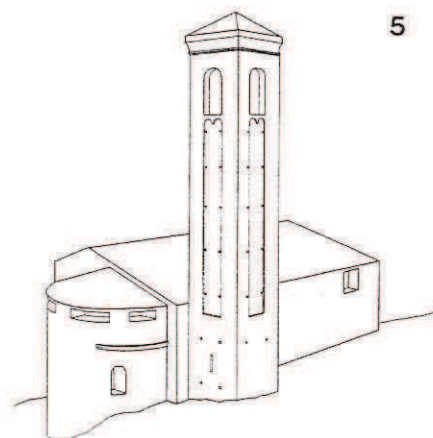
133 - Iseo, chiesa di S. Martino in Prada

Ricostruzioni prospettive: 1-4 fasi costruttive medievali; 5: stato attuale

Ha verificato che la III fase costruttiva è rappresentata dall'aggiunta a S della II chiesa di una navata con abside semicircolare, la cui realizzazione ha comportato la demolizione completa della parte meridionale della I chiesa. Le murature di fondazione, fratturate in più punti e sensibilmente sciolte a valle, rivelano chiaramente come i dissesti cui la chiesa è stata ed è tuttora soggetta siano iniziati in età remota, in conseguenza di trascuratezza od imperizia costruttiva, aggravata inoltre, come hanno dimostrato le prospezioni geologiche, dai movimenti del terreno sottostante.

L'individuazione dell'ammorsatura tra l'abside della IV chiesa e la fondazione del campanile ha risolto ogni dubbio sulla coevità costruttiva dei due corpi di fabbrica, consentendo quindi di riferire la IV chiesa alla seconda metà XI - prima metà XII secolo, epoca cui è assegnabile per le caratteristiche architettoniche la struttura del campanile.

Ha documentato che il campanile, pur essendo collegato nel paramento esterno della fondazione alla struttura dell'abside, è impostato su una muratura anulare affatto svincolata dalle fondazioni della IV chiesa. Tale

particolarità costruttiva, evidentemente non casuale, spiega l'assenza nel campanile delle gravi lesioni che caratterizzano invece le murature dell'edificio in tutte le sue fasi.

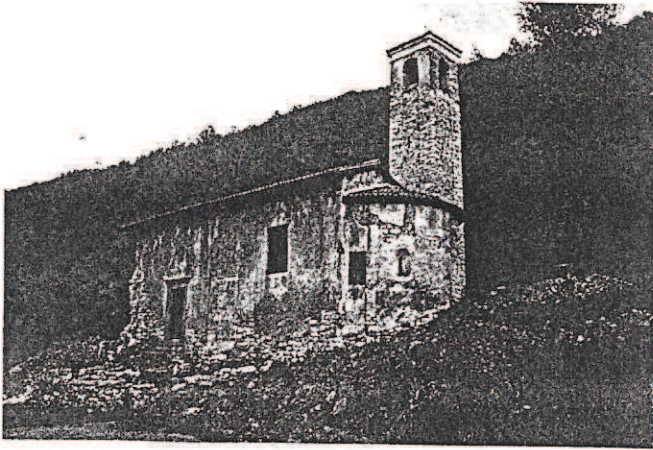
134 - Iseo, chiesa di S. Martino in Prada  
Veduta della chiesa da SE, a sinistra l'area di scavo

Lo scavo si è articolato in un saggio di circa mq 30 a S della chiesa (A) e in tre sondaggi (B, C, D), rispettivamente aperti tra abside e campanile, a ridosso del perimetrale N della chiesa e all'interno del campanile. Contestualmente all'indagine archeologica è stata condotta la documentazione fotografica con fotopiani e l'analisi stratigrafica dettagliata delle murature in alzato che hanno consentito la ricostruzione assonometrica dei diversi momenti della sequenza edilizia.
